## Brf Västgötagatan Göteborg

**2015-10-26**

Besiktningen genomfördes under oktober månad 2015. Planen startar 2016-01-01 och omfattar samtliga delar av fastigheten där föreningen ansvarar för underhållet. Innehållet är uppdelat i:

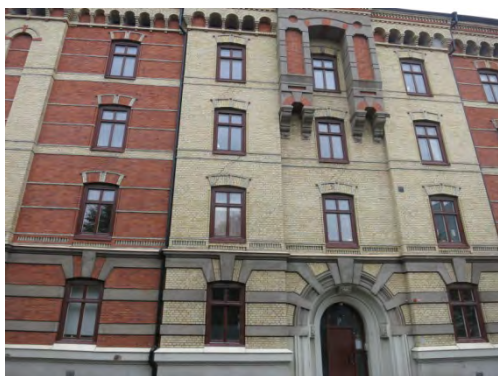
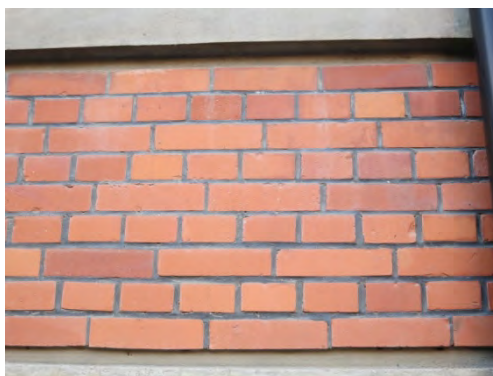
Fasaderna mot gatan består huvudsakligen av rött tegel, men gult tegel samt putsade ytor förekommer också. Tegel som fasadmateriäl är ett tåligt och bestående materiäl, men kräver ändå viss översyn och underhåll. Det är viktigt att minst vart tionde år "se över" fogarna, det vill säga låta en duktig murare laga och bättra i tegelfogarna där skador uppenbarat sig. Någon gång framledes lär också till slut alla fogar behöva fräsas ur och göras om på gatufasaderna. Detta kommande behov bedöms dock i detta fall uppenbara sig först bortom de trettio år som planen sträcker sig.

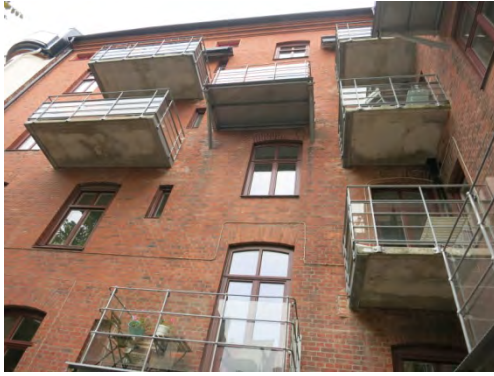
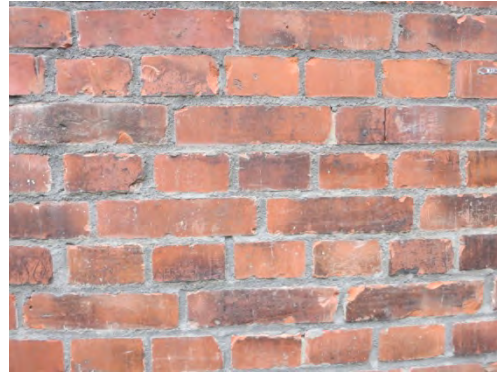
Fasaderna mot gården består enbart av rött tegel. Fogarna frästes ur och ersattes 2003 och uppvisar än ett gott skick. Fogarna är täta och väl fyllda vilket gör att vätan inte kan stanna upp på varje sten och dra in i materialet, utan rinner förbi och bort från teglet. När teglet visar så fint skick finns ingen anledning till någon annan åtgärd förutom översyn vart tionde år.

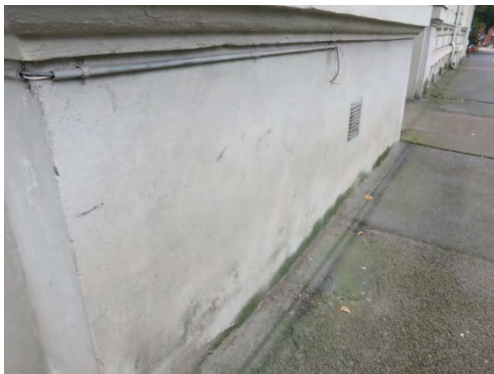
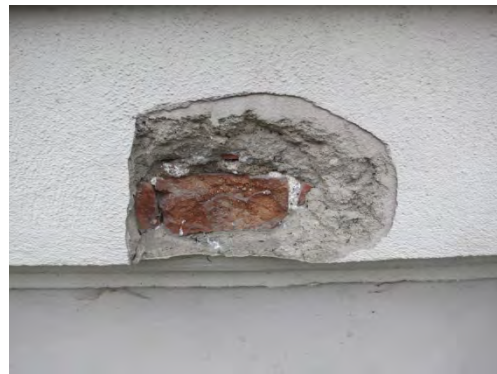
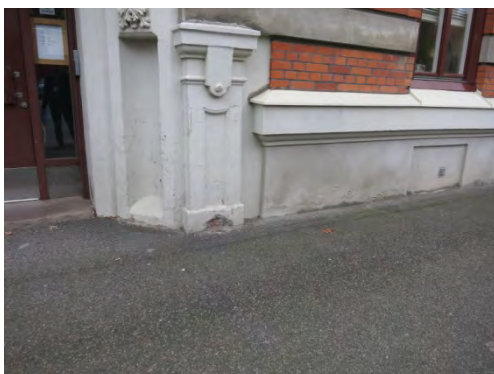
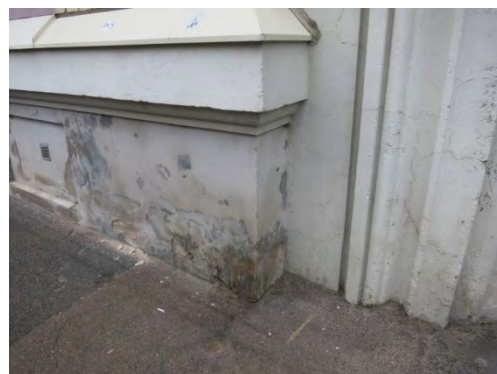
Sockeln mot gatan är putsad. Dåligt med färg och avflagningar resulterar i att det nu är dags för en ommålning. Tydliga indikationer utav pågående fuktvandring kan ses och sockeln kommer att kräva ett tätt målningsintervall. Flera skador och sprickbildningar finns, vilka nu lagas i samband med målningen. Sockeln är en utsatt del av byggnaden varför den bör målas om vart tionde år. Den får motstå högt slitage både mekaniskt och fuktmässigt.

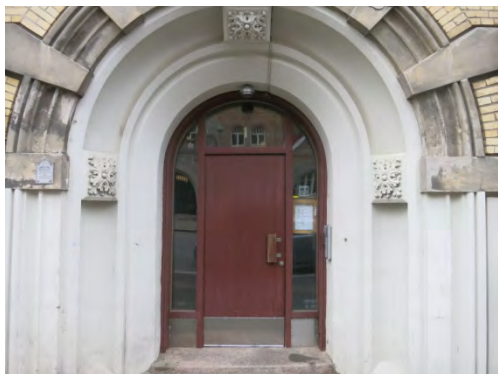
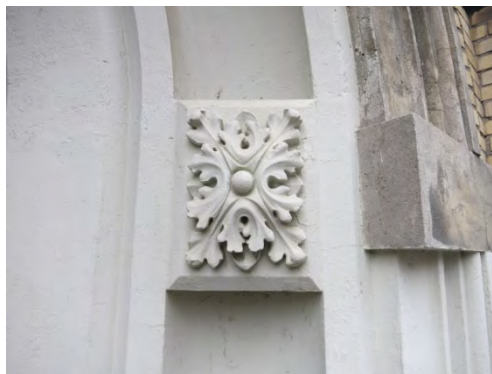
Samma målningsintervall gäller för de putsade omfattningarna runt entrépartierna.

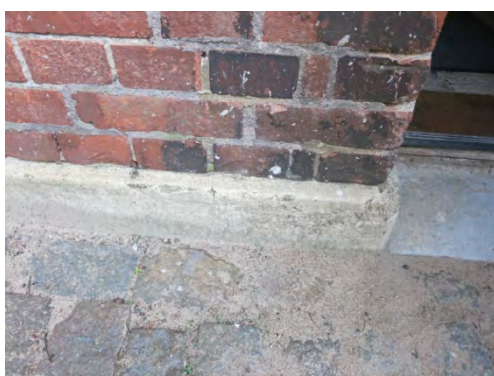
Gårdsfasadernas sockel är av natursten. Ett förnämligt material som inte kräver något underhåll alls, utan ser snyggt ut i långa tider. Naturens material är ofta de bästa.

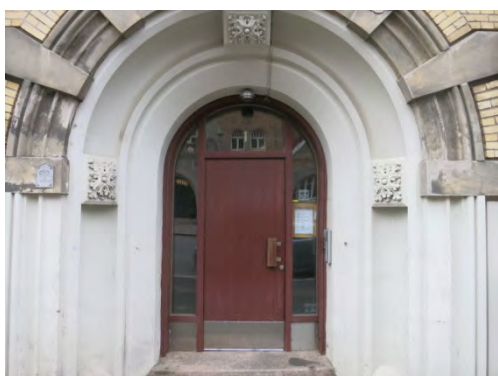
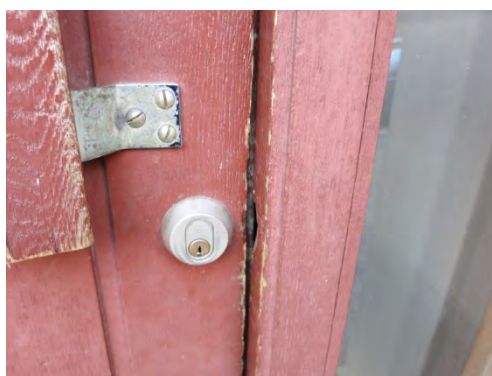
Entrépartierna utsätts dagligen för stora påfrestningar och får stå emot många slag och sparkar. Detta kan ses på partierna som nu uppvisar ett målningsbehov. Dörrarna är något otäta och släpper in onödigt mycket kyla i de uppvärmda trappuppgångarna under de kallare perioderna. Tätning av entrédörrarna är därför inlagt i samband med målningen. Sparkplåtar har monterats nedtill på dörrarna för att på så vis minska slitaget. Ytterligare ett alternativ för att minska slitaget på dörren är att installera en automatisk dörröppnare. Då behöver ingen röra partiet, vilket kommer att återspeglas i ett betydligt mindre underhåll och därmed

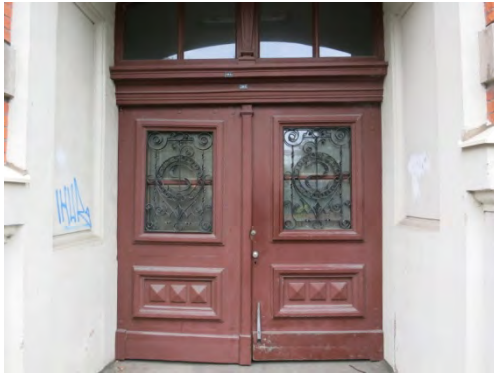
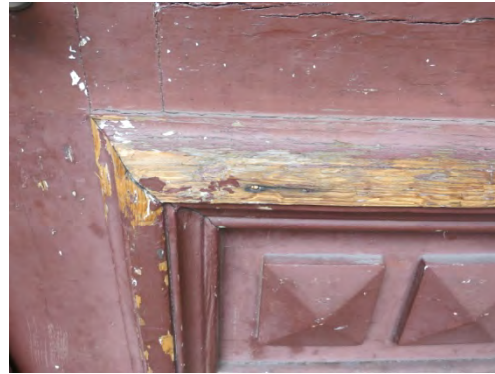
Målningsbehovet gör sig även påmind på de två portarna som leder in till gården.

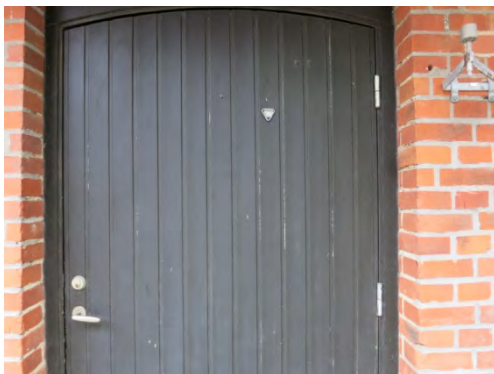
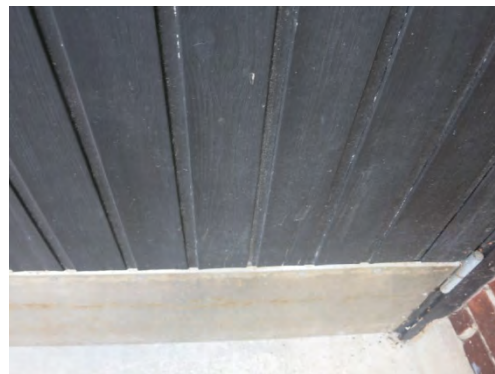
Även gårdsdörrarna är välförtjänta av ett nytt lager färg.

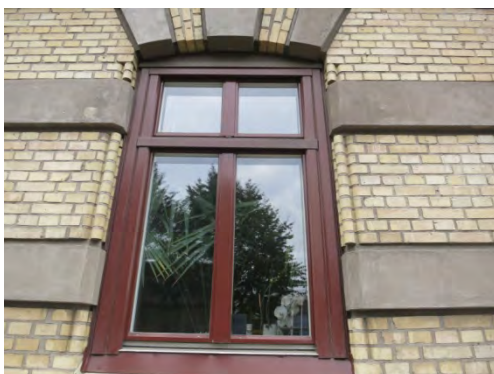
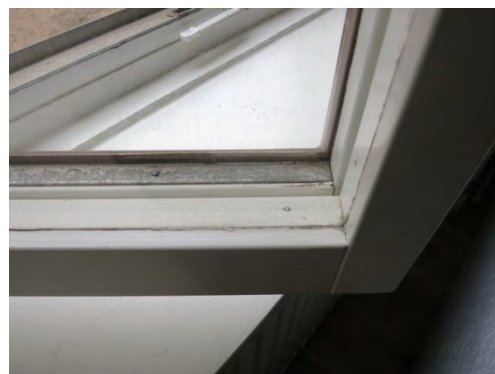
Husets fönster är av trä och är sedan tidigare bytta till insticksfönster, vilket i sig är synd då det frångår originalet. 2003 plåtbekladdes samtliga fönster då problem med rötskador uppdagades. Fönstren är slarvigt monterade då de inte har bra täckning intill karmen med köldbryggor och kallras in till lägenheterna som följd. Ovan nämnda aspekter gör att ett byte av

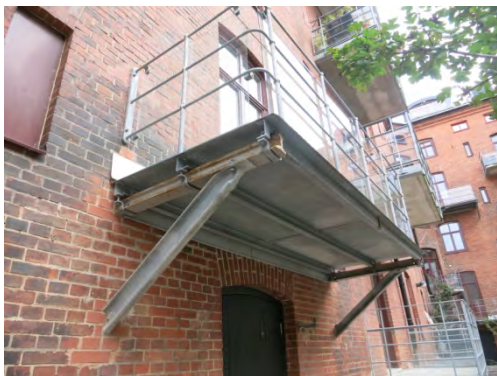
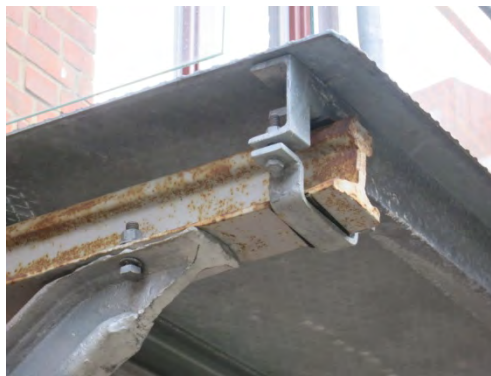
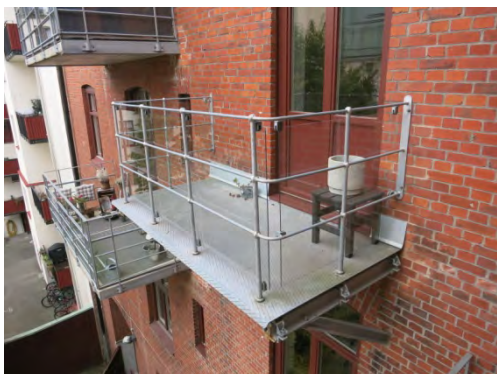
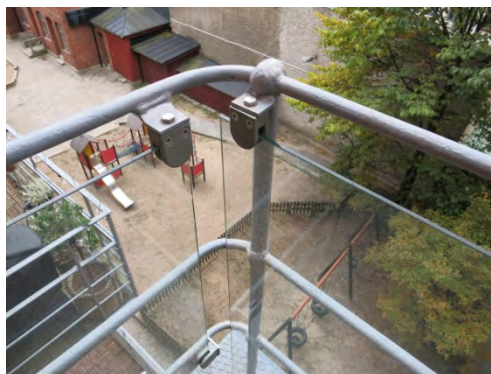
De äldre balkongerna består utav stål balkar med durkplåt samt snedstag av räls. Dessa balkonger har renoverats 2008. Snedstagen av räls har nu börjat rosta och kräver åtgärd i form av målning för att förhindra att godset tar stryk. Målning av balkongernas smidesräcken är lämpligt att utföra i samband med detta, åtgärderna återkommer sedan med ett intervall på tio år.

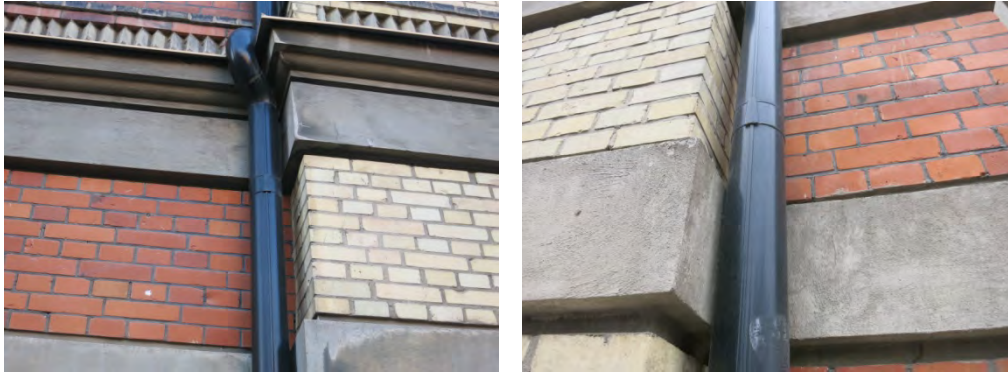
Stuprören är av varmgalvad stålplåt överdraget med ett färg eller plastskikt, så kallad plastisol eller plåtsol. De bedöms vara monterade i samband med att taket byttes ut och vindsläppligheterna tillkom. Livslängden är 30 år. Målning av stuprören under den tiden är inte speciellt meningsfullt eftersom de rostar inifrån, där det är svårt att nå med en pensel. En målning är också bara marginellt billigare än att byta röret, vilket också talar mot målning.

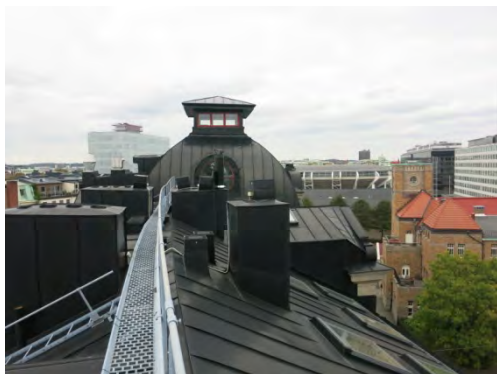
Taket är klätt med dubbelfalsad, bandtäckt plåt och byttes ut i sin helhet då vindslägenheterna tillkom 2003. Skicket är i dagsläget gott, målning kommer dock bli aktuellt då den fabriksmålade plåten varit exponerad för väder och vind under 20 år. 2023 är alltså året då denna post ligger inlagd i underhållsplanen.

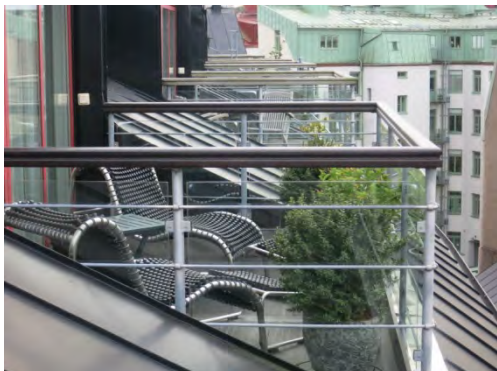
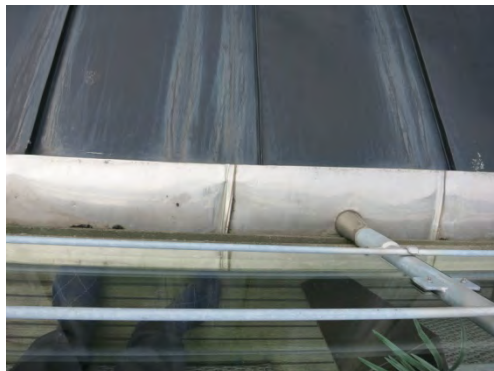
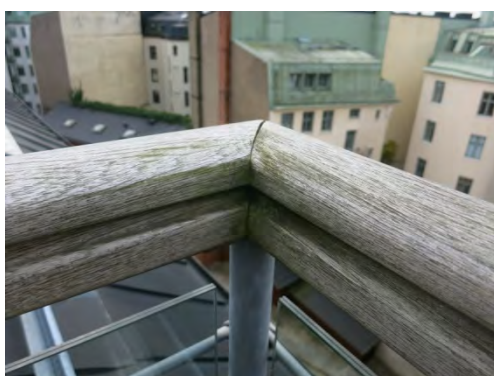
Terrasserna byggdes i samband med vindslägenheterna. Räckena är varmgalvade och har således inget kommande underhållsbehov att förvänta inom planens 30-åriga tidshorisont. Handledaren och trallen på terrasserna däremot, har ett återkommande behov av oljning. En åtgärd som återkommer med ett intervall på tre år. Under trallen finns en rostfri plåt som förhindrar att väta letar sig in till underliggande bostadsutrymmen och orsakar skador. Denna plåt har inget underhållsbehov inom de närmsta 30 åren.

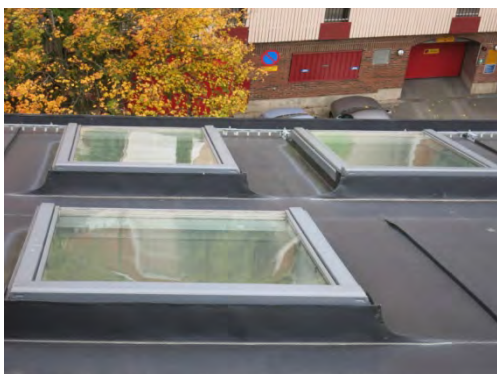
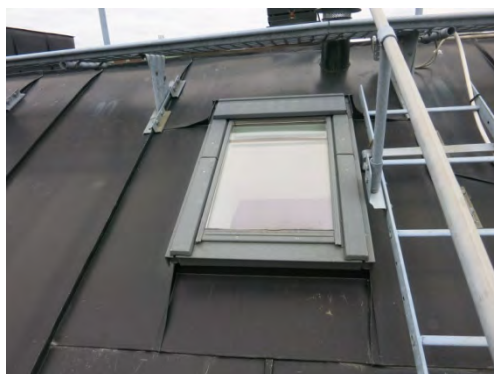
Ett stort antal fönster finns utplacerade på taket för att ge ljus åt de underliggande vindslägenheterna. Enligt uppgift från föreningen finns problem med vissa fönster då läckage har uppstått. Det har påtalats av plåtslagare att på de läckande fönstren har fönsterkarmarna varit monterade snett. Om detta gäller generellt för fönstren eller enbart för de där läckage

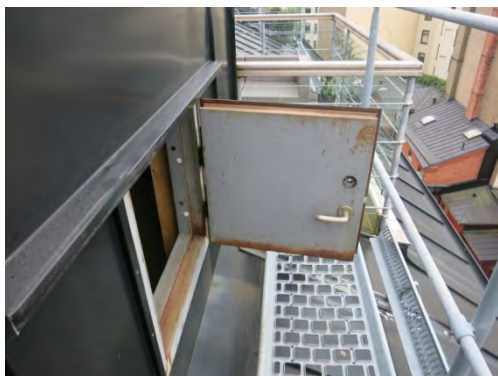
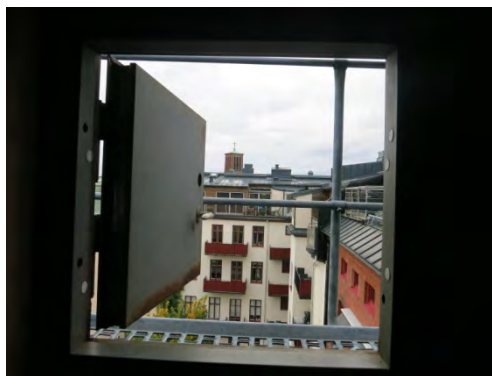
Tillträdet till taket är bristfälligt. Den ena luckan i trapphuset vid Västgötagatan 1 är alldeles för snålt tilltagen. Måtten på luckan är 0,5 \* 0,5 m vilket är på tok för litet för att hantverkare eller fastighetsskötare ska kunna ta sig igenom med sin utrustning. Dessutom är luckan monterad högt upp eftersom nuvarande tak har byggts på det gamla taket. Man får helt enkelt ta sats och dyka ut med huvudet före.

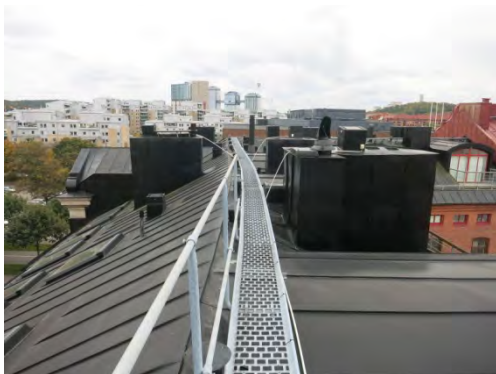
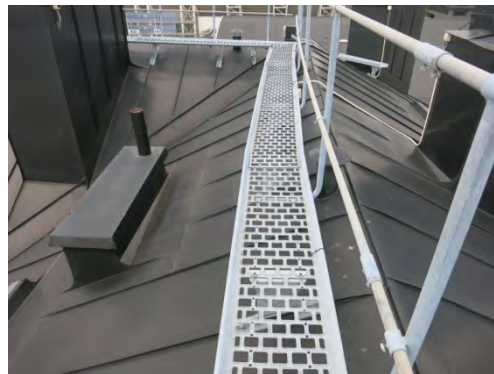
Väl uppe på taket är möjligheterna för att ta sig fram på ett säkert sätt goda då det finns gångbryggor längs med hela taket. Till gångbryggorna finns även räcken installerade nästan hela vägen.

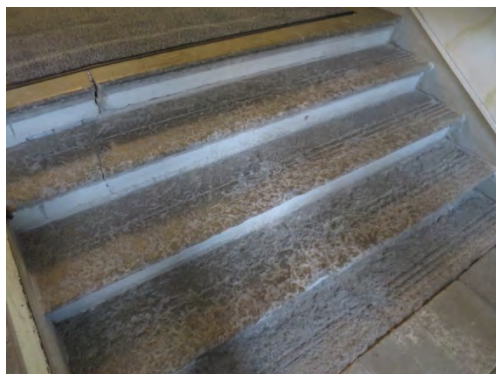
I några av uppgångarna är trappans sättsteg av sten mycket kraftigt slitna. Generellt brukar slitage på gamla stentrappor ses som patina, men detta är gränsfall på att byte behöver ske. Om inte annat för att trappan ska vara säker att gå på. Ingen åtgärd läggs in i planen ännu, utan det lämnas till föreningen för vidare diskussion.

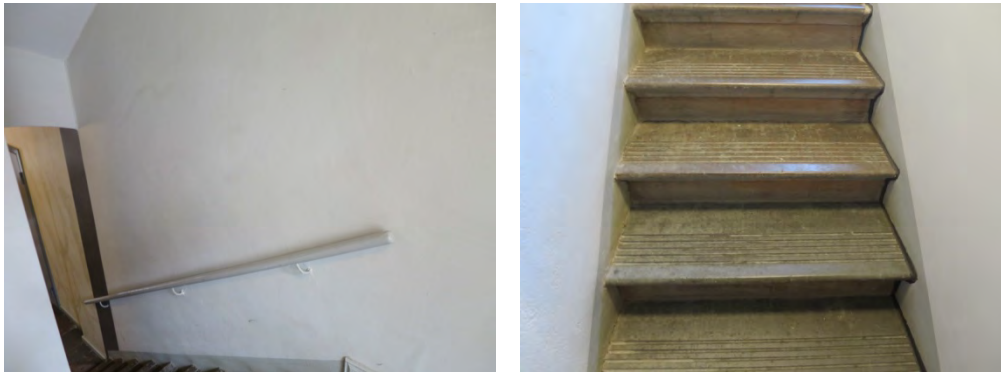
Trapphusen är enklare i sin utformning, men funktionella. Trappan av sten är sliten, men fyller fortfarande sin funktion väl. Slitaget får ses som patina och påvisar att de faktiskt trampats i över 120 år! Inget planerat underhåll planeras därför av dessa. Övriga ytor i trapphuset behöver däremot målas, vilket planeras om fem år. Byte av tamburdörrarna sker av var och en av de boende.

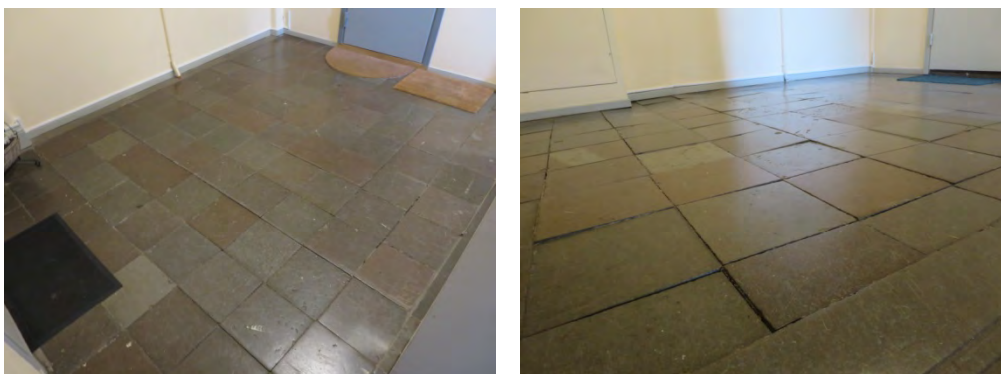
Vånings- och viloplanens golv är belagda med stenplattor. Plattorna i sig kan överleva ett flertal mansåldrar och är inget som behöver bytas inom planens tidsrymd. Däremot har de till stor del hamnat ur läge och snubbelrisken är nu påtaglig. Skicket är liknande på de flesta våningsplan och en omläggning av samtliga planeras.

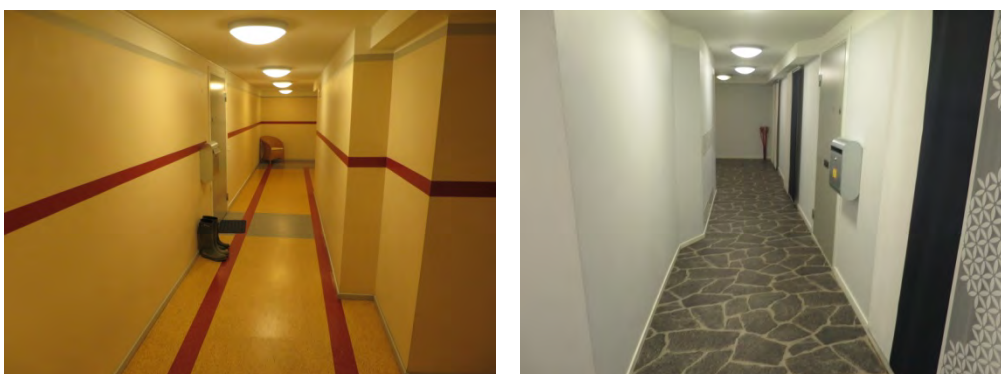
Vindsvåningarna har en korridor utanför lägenheterna. Golvet är belagt med plastmatta, vilken fortfarande är i acceptabelt skick. Väggar och tak är målade och nästa målning sker lämpligtvis i samband med trapphusen.

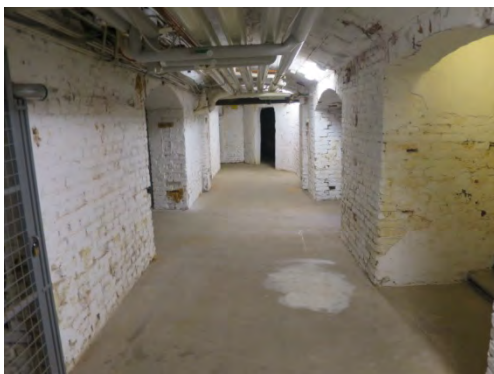
År 2003 göts en ny platta som golv. Detta är i mycket gott skick. Om fem år planeras för den första dammbindningen av gångarna. Det innebär att en genomskinlig akrylatvätska påförs betongen som binder det damm som annars släpper naturligt. Samtidigt fås en blank och fräsch yta. Framledes görs detta om efter behov, vilket uppskattas till vart femte år.

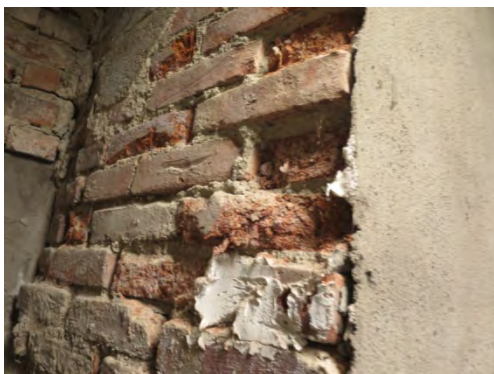
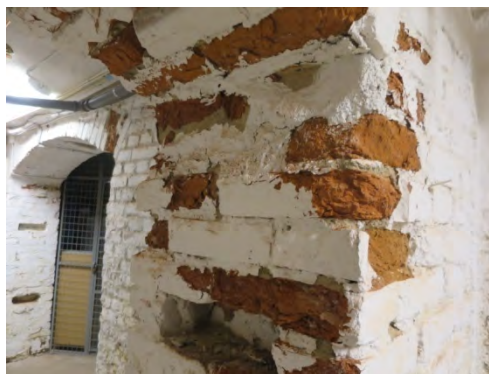
I hela källaren finns skador i främst de murade tegelväggarna, men också i taken med samma uppbyggnad. Det är tydligt att väggarna har en hög fuktbelastning. När saltet lämnar teglet på grund av fuktvandringen, bryts teglet ned. Efter att fuktkällan är åtgärdad rekommenderas att vänta minst ett år innan alla skador repareras, så att väggarna hinner torka ut ordentligt. Största delen av källaren är målade. För att stänga in fukten minsta möjliga rekommenderas att det inte målas mer fortsättningsvis. En offerputs kan dock med fördel sättas på de ställen som teglet är mest utsatt. Denna "offras" då istället för teglet vid fuktbelastning.

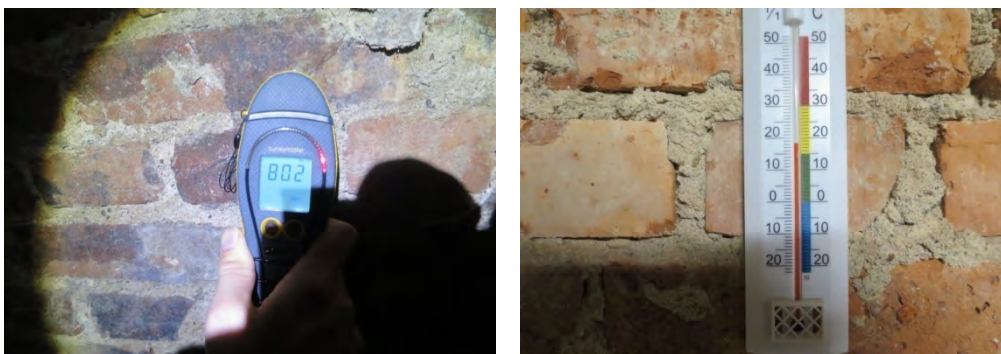
Den pågående fuktvandringen kunde konstateras genom mätningar på diverse olika ställen med hjälp av fuktindikator. På många ställen indikerade denna en hög fukthalt. Klimatet i källaren är bra med både värme och mekanisk ventilation. Termometern visade under besiktningen på en temperatur på 18° C, vilket är högt för att vara källare. Detta är därför inget att anmärka på gällande fuktproblematiken. Fukten sugs istället upp kapillärt underifrån och från sidorna. Utöver problemen i källaren bidrar detta också till de puts- och färgsläpp som finns utvändigt på sockeln. Den åtgärd som rekommenderas för att få en långvarig lösning är dränering runt hela huset. Detta är extra passande, då ett stort gårdsprojekt planeras inom kort.

Eftersom källaren har uppvärmda ytor rekommenderas att dränera med isodränsystemet. Detta innebär extra dränerande isolering utanpå källarväggarna, vilket samtidigt blir en energieffektiviseringsåtgärd.

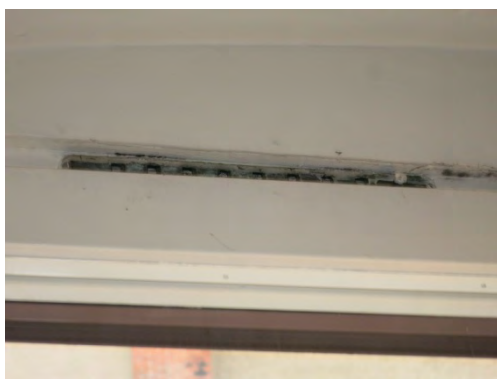
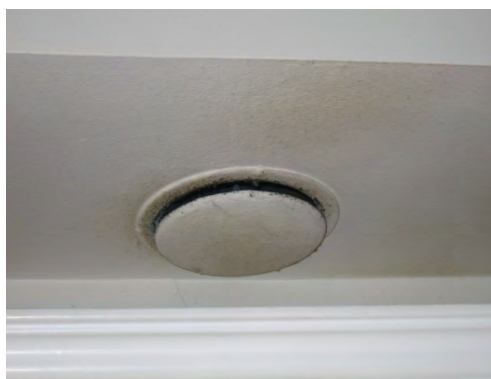
De flesta av husets lägenheter ventileras med hjälp av självdrag. I dessa lägenheter kommer friskluften in via spaltventiler i fönstrens ovkant och sedan stiger den varmare luften ut genom frånluftskanaler som mynnar ut på taket genom den så kallade skorstenseffekten. Det är naturligt att självdragsventilationen fungerar bättre under det kalla halvåret eftersom varm luft då söker sig uppåt snabbare på grund av den större temperaturskillnaden. Vid varmare temperaturer utomhus blir temperaturskillnaden mellan ute och inne inte lika stor vilket försämrar luftcirkulationen.

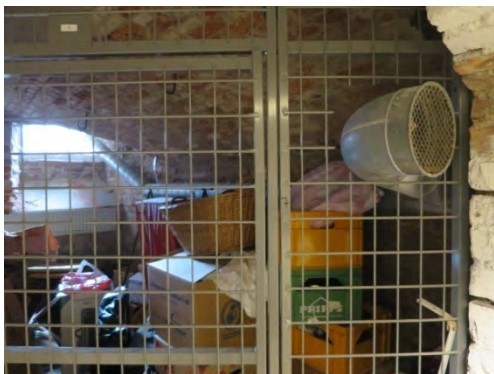
Källaren är ventilerad med mekanisk frånluft. Luften tas in via ventiler i fönstren och sugas sedan ut med hjälp av frånluftsfläktar. Systemet installerades år 2003 och är i gott skick. Ett utbyte av aggregaten planeras efter 25 år. Då styrs de förslagsvis istället automatiskt.

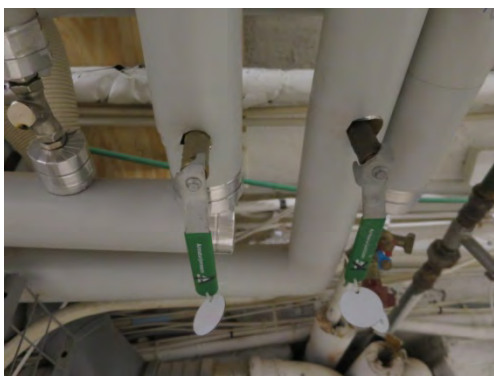
Vattenledningarna är av koppar. De har renoverats i modern tid med bland annat nya avstängningsventiler. De bedöms nu hålla längre än denna plan sträcker sig. De kan också hålla olika länge beroende på framförallt vattnets kvalitet, vilket gör det svårare att bedöma livslängden.

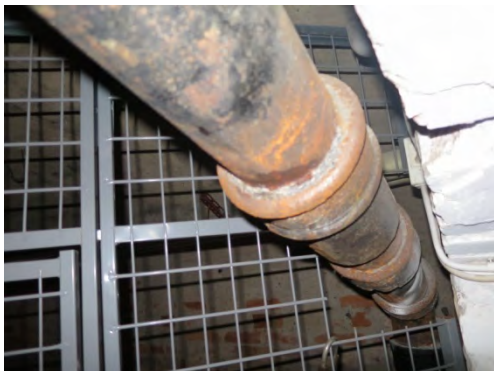
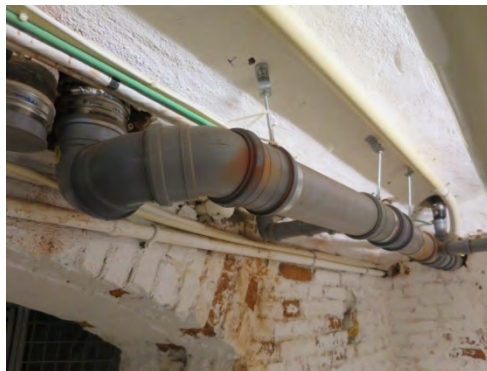
Avloppsstammarna är från år 1975 och är främst av gjutjärn. De flesta stammarna i källaren har dock blivit utbytta, då de varit i dåligt skick. Dessa har istället bytts till rör av plast. På de enstaka rör som är kvar kan en hel del rost ses. En spolning och filmning har nyligen genomförts av alla rör, där det konstaterats att inga problem finns i dagsläget. Denna metod att kontrollera skicket är dock något vanskelig, då det inte går att spola bort alla avlagringar som täpper igen eventuella hål. Någon rutinmässig spolning av ledningarna behöver inte planeras för. Detta görs enbart i de fall återkommande stopp förekommer, vilket inte är något som ska förväntas.

Det rekommenderas att inte vänta mer än fem år med åtgärd av rören. Det som rekommenderas är relining.

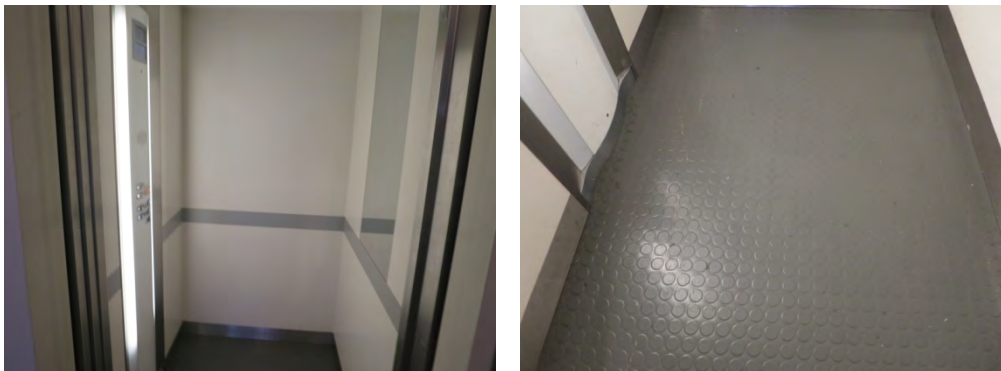
När vindslägenheterna byggdes år 2003 ställdes krav på att hiss skulle installeras. Tre stycken linhissar installerades av denna anledning. Allt är generellt i gott skick och byte av de olika komponenterna ligger med långt fram i planen. Plastmattan på golvet börjar dock bli sliten och byte rekommenderas inom några år.

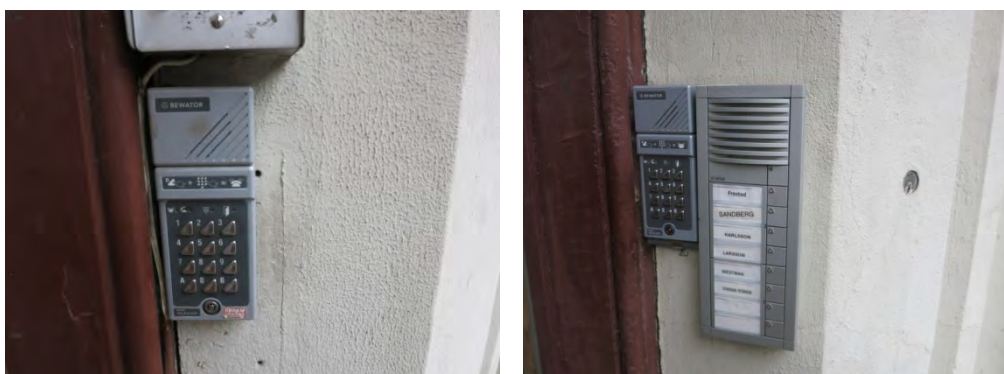
För husets entréer finns två olika typer av passagesystem. Ett med portkodlås samt telefon och ett med enbart porttelefon som är till för att nå de boende på vindsvåningen. Portkodlå-
