## Brf Västgötagatan Göteborg

**2015-10-26**

Besiktningen genomfördes under oktober månad 2015. Planen startar 2016-01-01 och omfattar samtliga delar av fastigheten där föreningen ansvarar för underhållet. Innehållet är uppdelat i:

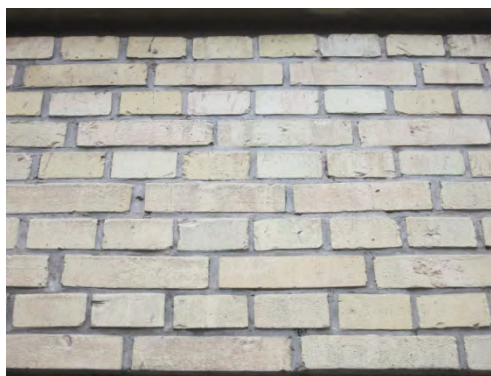
### FASADMATERIAL

Fasaderna mot gatan består huvudsakligen av rött tegel, men gult tegel samt putsade ytor förekommer också. Tegel som fasadmateriäl är ett tåligt och bestående materiäl, men kräver ändå viss översyn och underhåll. Det är viktigt att minst vart tionde år "se över" fogarna, det vill säga låta en duktig murare laga och bättra i tegelfogarna där skador uppenbarat sig. Någon gång framledes lär också till slut alla fogar behöva fräsas ur och göras om på gatufasaderna. Detta kommande behov bedöms dock i detta fall uppenbara sig först bortom de trettio år som planen sträcker sig.

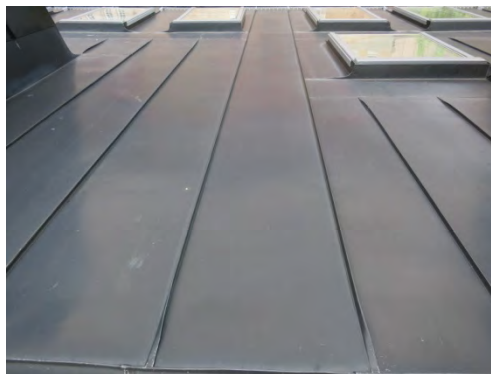
### TAKBELÄGGNINGAR

Taket är klätt med dubbelfalsad, bandtäckt plåt och byttes ut i sin helhet då vindslägenheterna tillkom 2003. Skicket är i dagsläget gott, målning kommer dock bli aktuellt då den fabriksmålade plåten varit exponerad för väder och vind under 20 år. 2023 är alltså året då denna post ligger inlagd i underhållsplanen.

En konventionell målning räcker dock inte, eftersom den inte kan täta falsarna helt och hållet, samt att det inte blir speciellt långlivat på grund av flagning. Lösningen är istället en försegling av hela taket med färgmassan Noxyde. Det är en elastisk beläggning som appliceras i ett tjockt skikt över hela taket efter att gammal färg avlägsnats med vattenblåstring. Massan bildar en mjuk hinna över plåten som aldrig stelnar helt. Den följer plåtens rörelser, vilken är ganska stor sett över året med temperaturskillnader, som i plåten kan uppgå till mer än 70 grader. Stålets längdutvidgning får därför vanliga plåtfärger svårt att hänga med. De spricker istället och flagar av.

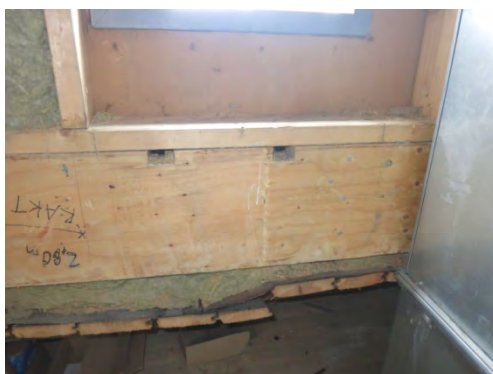
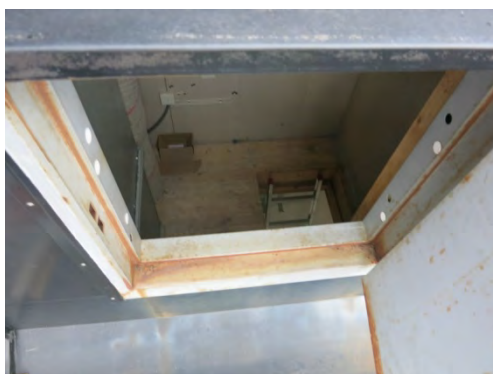
## TAKTILLTRÄDE

Tillträdet till taket är bristfälligt. Den ena luckan i trapphuset vid Västgötagatan 1 är alldeles för snålt tilltagen. Måtten på luckan är 0,5 \* 0,5 m vilket är på tok för litet för att hantverkare eller fastighetsskötare ska kunna ta sig igenom med sin utrustning. Dessutom är luckan monterad högt upp eftersom nuvarande tak har byggts på det gamla taket. Man får helt enkelt ta sats och dyka ut med huvudet före.

En farlig gemensam nämnare för de båda takluckorna är att vindsluckan ligger i direkt anslutning till avsatsen där steget görs för att komma ut genom takluckorna. Detta innebär att

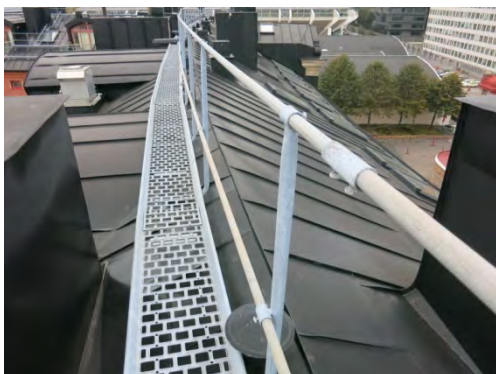
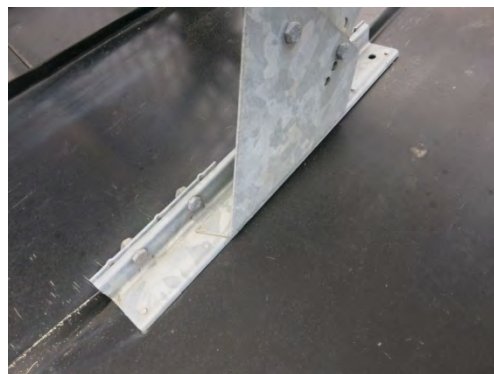
Väl uppe på taket är möjligheterna för att ta sig fram på ett säkert sätt goda då det finns gångbryggor längs med hela taket. Till gångbryggorna finns även räcken installerade nästan hela vägen.

Fastighetsägaren är enligt lag skyldig att hela fastighetens tekniska funktioner upprätthålls. Detta inbegriper också taksäkerhetsutrustningen. Om denna brister i funktion, finns risk för livsfara. Ändå är detta allt för vanligt på svenska fastigheter. För att förbättra taksäkerheten, håller för tillfället en ny branschstandard på att tas fram. I denna föreslås bland annat en återkommande besiktning av taksäkerheten. Vi föreslår att detta görs vart femte år för att kunna ge trygghet både till fastighetsägaren som bär ansvaret och till den personal som ska beträda taket. Detta är en mer detaljerad besiktning än underhållsbesiktningen, där bland annat infästningar kontrolleras. Besiktningen bör utföras av sakkunnig i taksäkerhet, vilka kan hittas på: [www.taksakerhet.se](http://www.taksakerhet.se).

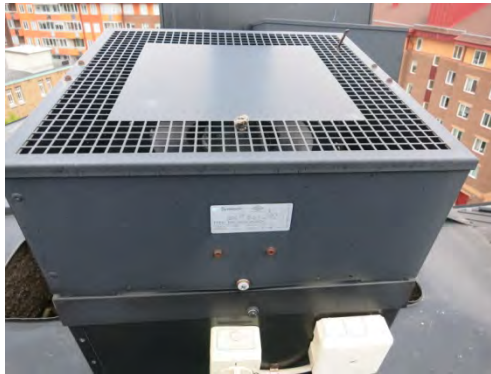
## TAKFLÄKTAR

På taket har fläktar för vindslägenheternas frånluft installerats år 2003. Deras livslängd är omkring 25 år. Dessutom finns några rökgasfläktar med motsvarande livslängd.

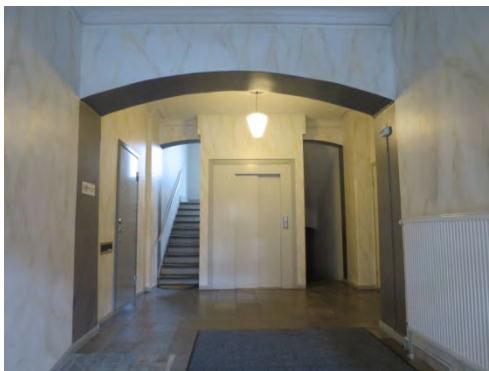
### ENTRÉ

Entréhallarna har en till fastighetens ålder passande dekormålning. I planen förutsätts att denna återskapas vid ommålning. Ett visst slitage kan ses och nästa målning planeras om fem år.

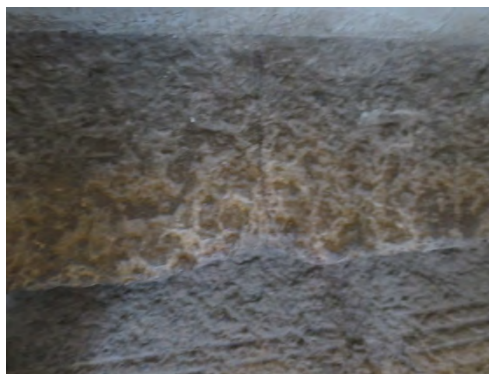
I några av uppgångarna är trappans sättsteg av sten mycket kraftigt slitna. Generellt brukar slitage på gamla stentrappor ses som patina, men detta är gränsfall på att byte behöver ske. Om inte annat för att trappan ska vara säker att gå på. Ingen åtgärd läggs in i planen ännu, utan det lämnas till föreningen för vidare diskussion.

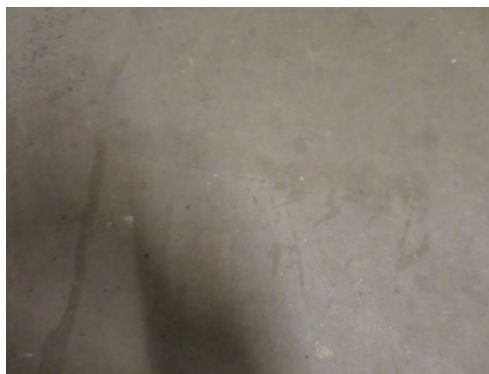
## KÄLLARE

År 2003 göts en ny platta som golv. Detta är i mycket gott skick. Om fem år planeras för den första dammbindningen av gångarna. Det innebär att en genomskinlig akrylatvätska påförs betongen som binder det damm som annars släpper naturligt. Samtidigt fås en blank och fräsch yta. Framledes görs detta om efter behov, vilket uppskattas till vart femte år.

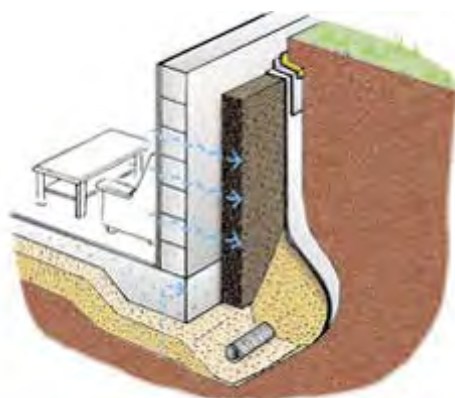
I hela källaren finns skador i främst de murade tegelväggarna, men också i taken med samma uppbyggnad. Det är tydligt att väggarna har en hög fuktbelastning. När saltet lämnar teglet på grund av fuktvandringen, bryts teglet ned. Efter att fuktkällan är åtgärdad rekommenderas att vänta minst ett år innan alla skador repareras, så att väggarna hinner torka ut ordentligt. Största delen av källaren är målade. För att stänga in fukten minsta möjliga rekommenderas att det inte målas mer fortsättningsvis. En offerputs kan dock med fördel sättas på de ställen som teglet är mest utsatt. Denna "offras" då istället för teglet vid fuktbelastning.

Den pågående fuktvandringen kunde konstateras genom mätningar på diverse olika ställen med hjälp av fuktindikator. På många ställen indikerade denna en hög fukthalt. Klimatet i källaren är bra med både värme och mekanisk ventilation. Termometern visade under besiktningen på en temperatur på 18° C, vilket är högt för att vara källare. Detta är därför inget att anmärka på gällande fuktproblematiken. Fukten sugs istället upp kapillärt underifrån och från sidorna. Utöver problemen i källaren bidrar detta också till de puts- och färgsläpp som finns utvändigt på sockeln. Den åtgärd som rekommenderas för att få en långvarig lösning är dränering runt hela huset. Detta är extra passande, då ett stort gårdsprojekt planeras inom kort.

Eftersom källaren har uppvärmda ytor rekommenderas att dränera med isodränsystemet. Detta innebär extra dränerande isolering utanpå källarväggarna, vilket samtidigt blir en energieffektiviseringsåtgärd.

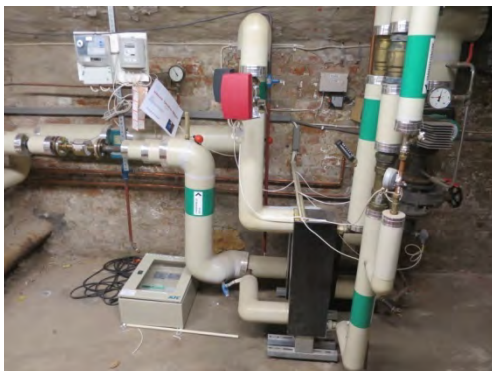
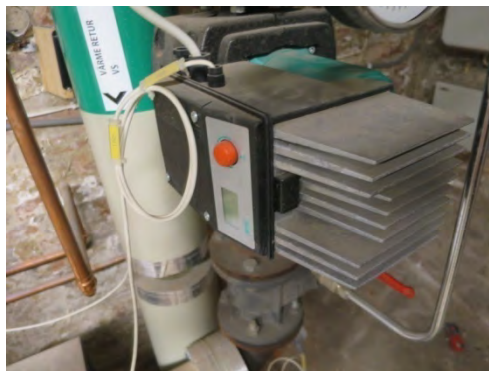
## VÄRME

Fastigheten värms med fjärrvärme. Ifrån en undercentral leds värmen till varje radiator i var-dera lägenhet. Värmepumpen är tryckstyrd, vilket betyder att den anpassar värmebehovet och sparar därmed energi och ökar komforten. Samtliga komponenter i undercentralen som är föreningens ansvar är noterade i Del 2 av underhållsplanen med livslängd och pris. Energi-deklaration är gjord och är giltig i tio år och ska därefter göras om.

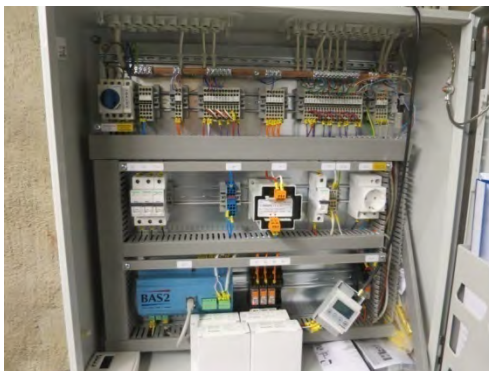
Styrningen till värmesystemet har nyligen blivit utbytt. Det är en datorundercentral, så kallad DUC. Denna möjliggör en enkel förvaltning och energibesparingar. Efter 20 år har utvecklingen gått framåt en hel del och det är då dags för en uppgradering.

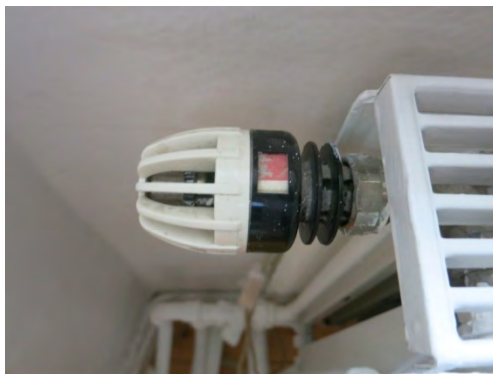
För att reglera värmeeffekten i varje radiator har de försetts med termostatventiler, som reglerar temperaturen mot ett önskat värde som ställs in av den boende. Lägenheternas termostater har en livslängd på max tjugo år, varefter de inte har någon värmereglerande funktion kvar. De flesta av husets termostater bedöms ha uppnått den åldern och bör därmed bytas. I samband med bytet bör också en injustering av värmesystemet göras. Det innebär att alla lägenheternas värmetillförsel balanseras in igen så att den balans som ursprungligen var tänkt återställs. Detta ger en bättre komfort och kan även sänka energiförbrukningen. Injusteringen är också något som bör göras i snitt vart 20:e år.

Flertalet av bottenvåningens lägenheter har byggts om från lokaler till bostäder. De försågs då med element. Dessa planeras att bytas ut i samband med bytet av termostatventiler till vattenburna så som de andra.

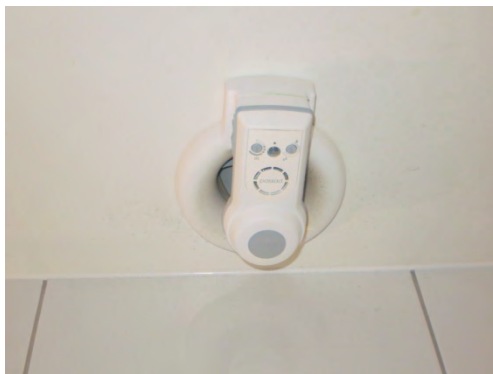
Ventilationen är dock satt i obalans i huset eftersom flera av lägenheterna har Pax-fläktar installerade i badrum som trycker in luft i frånluftskanalerna. Det innebär att luften likaväl kan gå fel väg, det vill säga tryckas in hos grannen som då får ta del av förbrukad luft via sin frånluftskanal. Rätt åtgärd är istället att förse kanalerna uppe på taket med fläktar som suger ut luften ur kanalerna. Då blir alla lägenheter av med sin skämda luft.

Vår rekommendation är nu att samtliga lägenheter i huset förses med mekanisk frånluftsventilation. Pax-fläktar i badrum rivs och fläktar kompletteras på taket så att varje lägenhet får en väl fungerande ventilation. Det är dock viktigt att tilluften säkerställs i lägenheterna. Detta löses i samband med att fönstren byts ut eftersom dessa förses med väl tilltagna spaltventiler för att säkerställa att tillräckligt med luft kommer in i lägenheterna.

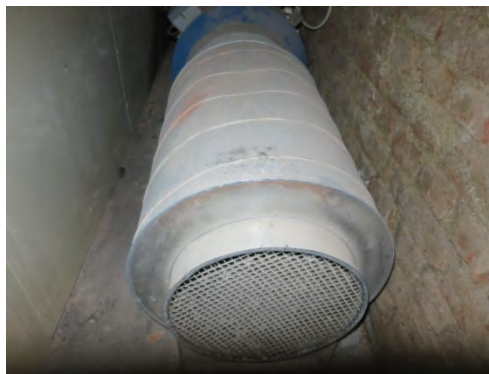
Källaren är ventilerad med mekanisk frånluft. Luften tas in via ventiler i fönstren och sugas sedan ut med hjälp av frånluftsfläktar. Systemet installerades år 2003 och är i gott skick. Ett utbyte av aggregaten planeras efter 25 år. Då styrs de förslagsvis istället automatiskt.

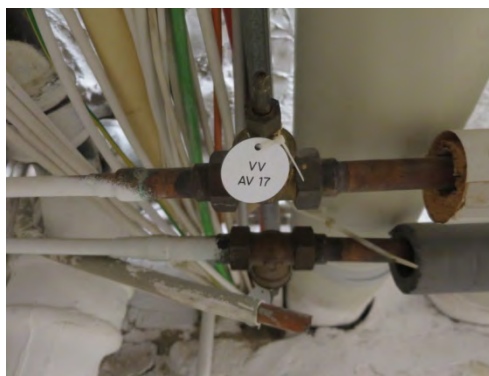
Vattenledningarna är av koppar. De har renoverats i modern tid med bland annat nya avstängningsventiler. De bedöms nu hålla längre än denna plan sträcker sig. De kan också hålla olika länge beroende på framförallt vattnets kvalitet, vilket gör det svårare att bedöma livslängden.

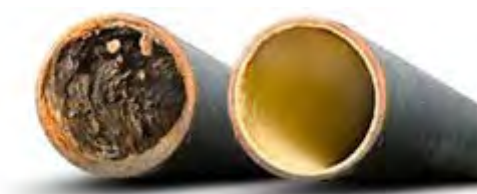
Avloppsstammarna är från år 1975 och är främst av gjutjärn. De flesta stammarna i källaren har dock blivit utbytta, då de varit i dåligt skick. Dessa har istället bytts till rör av plast. På de enstaka rör som är kvar kan en hel del rost ses. En spolning och filmning har nyligen genomförts av alla rör, där det konstaterats att inga problem finns i dagsläget. Denna metod att kontrollera skicket är dock något vanskelig, då det inte går att spola bort alla avlagringar som täpper igen eventuella hål. Någon rutinmässig spolning av ledningarna behöver inte planeras för. Detta görs enbart i de fall återkommande stopp förekommer, vilket inte är något som ska förväntas.

Det rekommenderas att inte vänta mer än fem år med åtgärd av rören. Det som rekommenderas är relining.

Relining innebär att nya rör av plast gjuts invändigt i de gamla. Metoden är idag vedertagen och man har gått ifrån de ämnen som tidigare användes som skapade oro för människors hälsa. En stor fördel med relining är att föreningen slipper göra om alla badrum i samband med åtgärden. Detta är ofta önskvärt i en bostadsrättsförening, där var och en renoverar sitt badrum vid olika tillfällen. Livslängden kan variera beroende på val av metod och går inte helt säkerställa eftersom det inte använts mer än cirka 20 år. Provningar visar på 50 år, men 25 år ska dock kunna förutsättas.

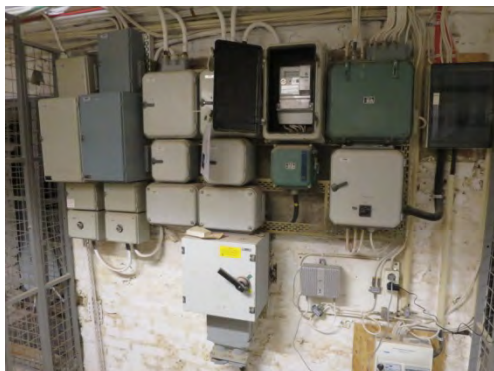
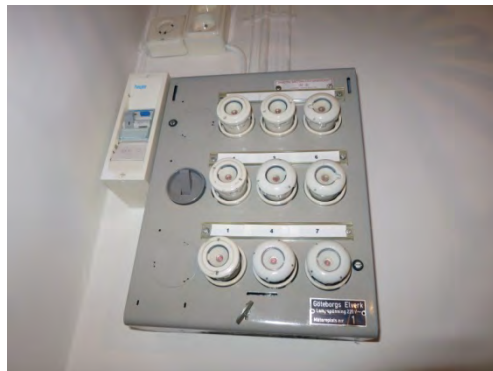
Föreningens ansvar för elanläggningen gäller fram till lägenheternas gruppcentraler. Därefter tar de boendes ansvar vid. Hela elanläggningen byttes i samband med renoveringen år 1975-80. Elcentralerna och stamledningarna har en mycket lång livslängd. När bytesbehov föreligger är det snarare av modernitetsskäl än att utrustningen rent fysiskt blivit utsliten.

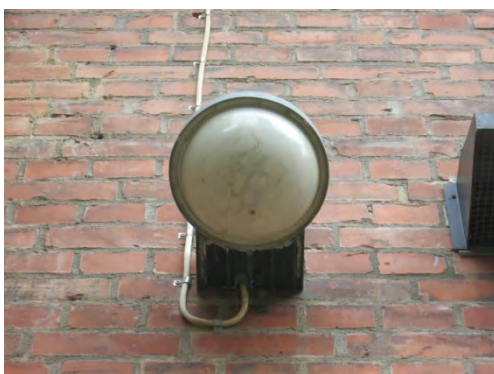
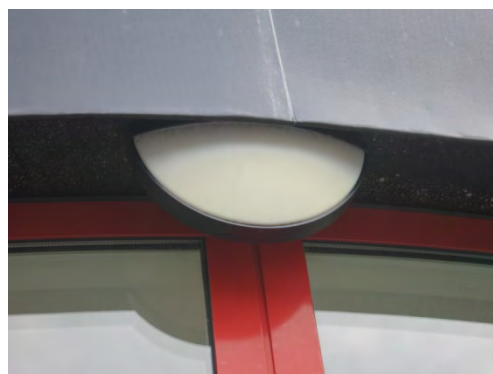
De olika belysningarna med deras respektive underhållsåtgärder har noterats i Del 2 av underhållsplanen där åtgärder, intervall och kostnader kan studeras. Belysningsarmaturerna har en livslängd på 30 år. Därefter blir det svårt att få tag på reservdelar och betydligt mer energieffektiv belysning går att få tag på. Utöver dessa aspekter kan även lysvärdet ökas betydligt genom ett byte vilket ger en trevligare miljö för de som vistas i och kring fastigheten.

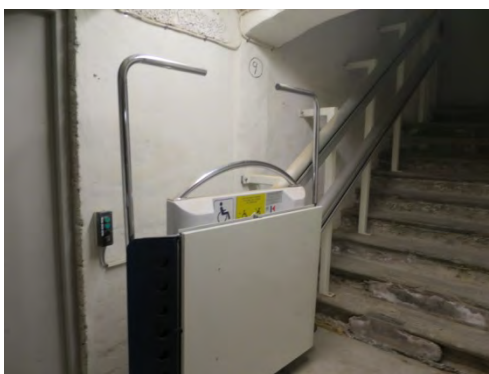
Då kravet på handikappanpassning också gällde för källaren, behövde en plattformshiss installeras. Denna har ännu inte använts och kan nästan ses som avställd. Inget byte planeras för i planen.

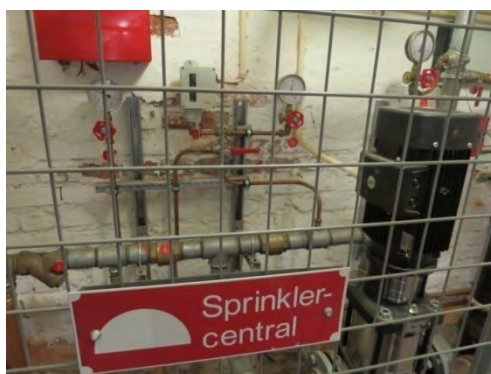
Sprinklersystem installerades år 2003 för vindslägenheterna. Kontroll och provning ingår i det löpande underhållet och finns därmed inte i denna plan. Längre fram i tiden planeras för byte av pumpen och sprinklerhuvuden ska kontrolleras mer omfattande vart 25:e år.
